DenkMal!

Turm und Dach des Pferdestalls auf Gut Helmstorf saniert

Kreis Plön, Helmstorf, Gut Helmstorf, Pferdestall

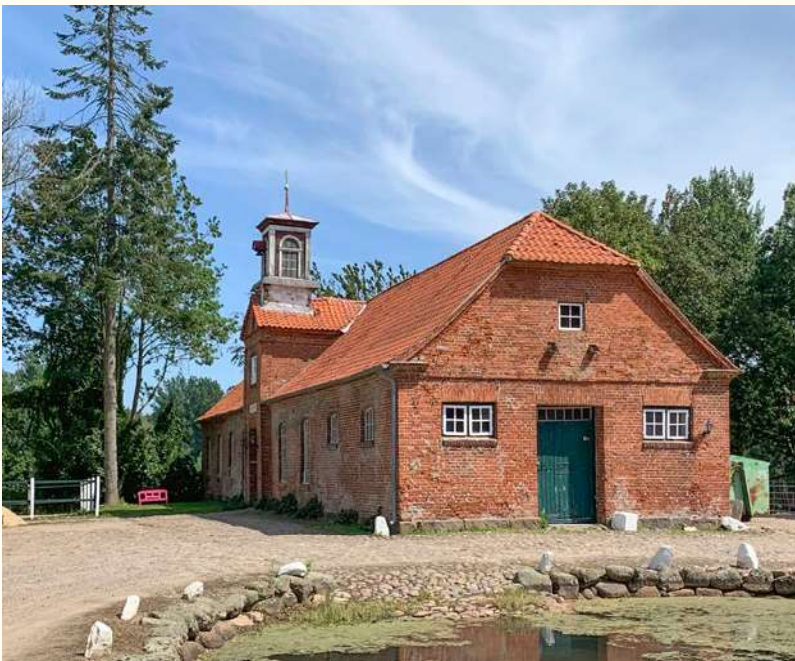
*Pferdestall vor der Sanierung,
Aufn. 2019*

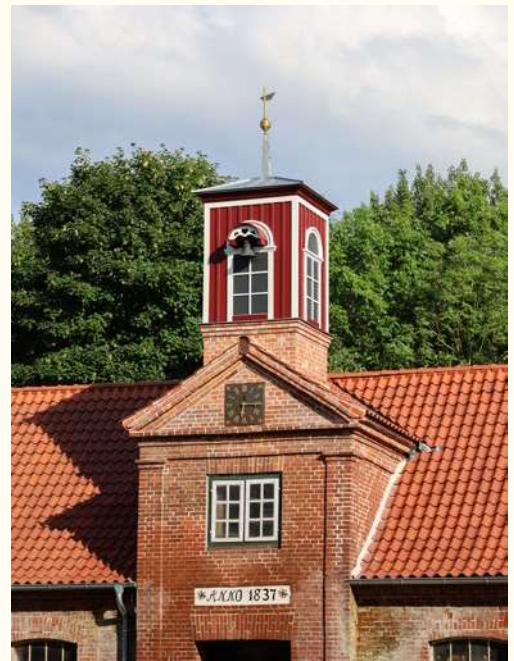
*Glockenturm nach der
Sanierung, Aufn. 2024 –
© Valentin v. Buchwaldt*

Nachdem der Uhrenturm mithilfe eines mobilen Krans geborgen werden konnte, wurde dieser durch die Fachleute der Zimmerei Steen fachgerecht repariert. Das marode Joch, an dem die Hofglocke aufgehängt war, musste getauscht, die aussteifenden Andreaskreuze erneuert, drei der eichenen Haupttragriegel ersetzt und die typische rote und weiße Farbe des Glockenturms nach Befund neu gefasst werden, bevor der Turm wieder auf das mit Muschelkalk neu aufgemauerte, profilierte Gesims aufgesetzt werden konnte. Die hölzernen Kaspeltüren am Gebäude konnten ertüchtigt, ein großes Giebeltor musste rekonstruiert werden, wobei alle historischen Metallteile, Kloben, Bänder und Riegel Wiederverwendung fanden. Auch die historischen Fenster konnten aufgearbeitet und mit neuem Leinölkitt und -anstrich versehen werden. Das Dach, in dem auch Heugauben und Schornsteinkopf ertüchtigt wurden, erhielt eine neue Deckung mit farblich an das historische Erscheinungsbild angepassten Hohlfalzziegeln. Zu guter Letzt wurde das Mauerwerk aus Reichsformatziegeln mit Muschelkalkmörtel neu verfügt.

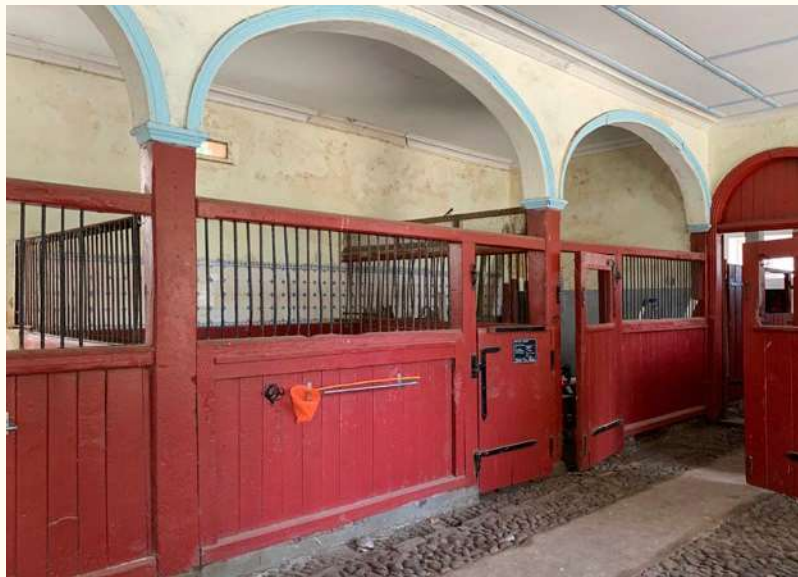
Die Innenausstattung des historischen Pferde-stalls mit seinen Arkaden und den reich verzierten Deckenbalken sowie der kopfsteingepflasterte Boden haben sich bis heute erhalten und auch zukünftig sollen wieder Pferde in dem knapp 200 Jahre alten Stall untergebracht werden. Der ursprüngliche Sanierungsplan sah eine Instandsetzung des Glockenturms, der Dacheindeckung und einiger, durch Leckagen im Dach entstandenen Feuchtigkeitsschäden in Sparren und Dachbalken vor, wofür von Seiten des Landesamtes für Denkmalpflege eine Förderung zur Verfügung gestellt wurde. Eine Bauteileöffnung brachte die Erkenntnis, dass die Schäden an den hölzernen Bauteilen gravierender als ursprünglich angenommen waren. Beim Abnehmen der Mauerkrone am Glockenturm zeigte sich ein Hohlraum, an dessen Stelle ursprünglich 22 x 22 cm breite Haupttragstiele des Turmes aus Eichenholz hätten existieren müssen. Ein weiteres großes Schadensbild offenbarte sich auf der hofabgewandten Stallseite, als beim Öffnen des Daches ein durch Fäulnis marodes Holzgefüge aus Balken- und Sparrenköpfen sichtbar wurde, dessen umgehende Notsicherung unabdingbar war.

Pferdeboxen im Inneren des Gebäudes, Aufn. 2019

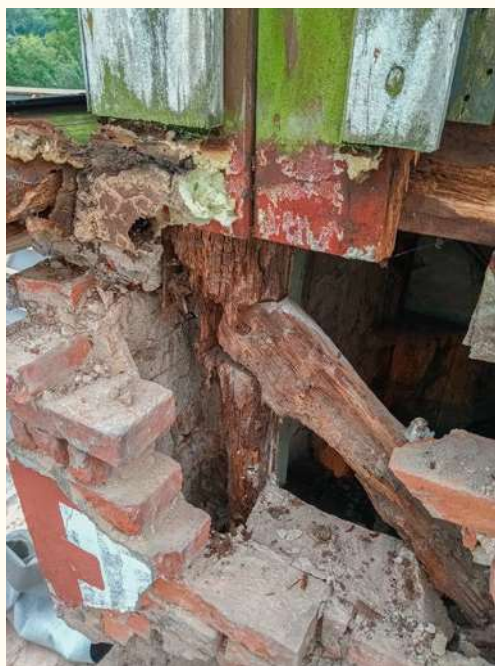
Enorme Schäden am hölzernen Gefüge des Glockenturms, Aufn. 2023 – © Oliver Steen
